ATP-test i packsal och sterilförråd

Sterilteknikerutbildningen 300 YH p, 2018

YrkesAkademin AB

Titel: ATP-test i packrum och sterilförråd

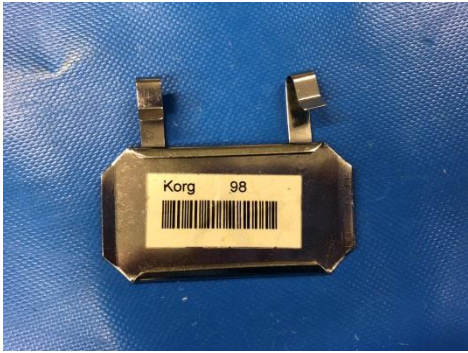
1.

Namnad låda vid packbord (2)	401	260
Glasögon (privata)	6580	1009
Tangentbord kontor i packrum	1663	703
Hörselkåpor i "diskbur" (plats för omdisk)	892	184
Handtag diskbur (in- och utsida)	346/393	152/496
Privat mobil i packrum från tre olika personer	295/2743/3043	774/2489/154
Handtag torkskåp	376	1821

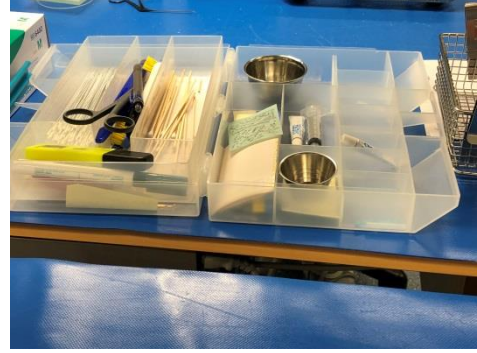
2.

Svabbad yta	Värde 1 (RLU)	Värde 2 (RLU)
Whiteboardpennor	528	319
Handdesinfektion på packbord	364	189
Touchskärm kopiator	195	476
Korgbricka (1)	441	209
Plåsterask	62	2751
Ställning för papper/plastpåse på rulle	504	311
Lådhandtag	228	242
Arbetstelefon	421	405
Handkrämstubb vid handfatet	603	151
Scanner för godkännande av rent gods	238	847
Vagn för förvaring av lock till containrar	480	189
Vagn för handdiskat (över och under)	1473	403
Vagn för vårdinstrument	632	331
Dörr till sterrad	715	1662
Skåp för reserv/instrument	625	525

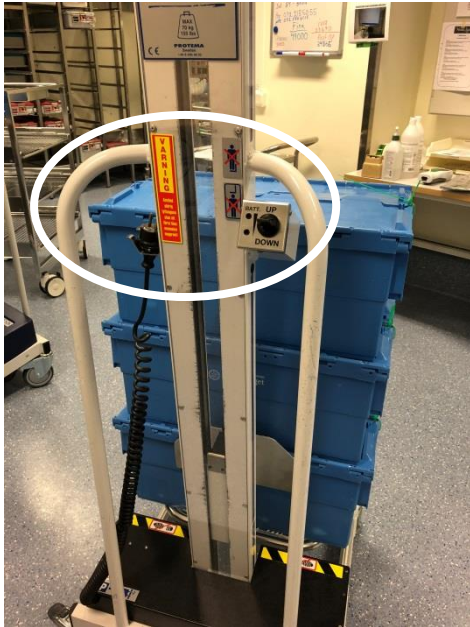
3.

Svabbad yta	Värde 1 (RLU)	Värde 2 (RLU)
Scanner för frisläppande av sterilt gods	1004	906
Vagn för tunga lyft (3)	312	665
Lagerhyllor för containrar	324	375
Pärm (rygg och flikar)	1056	633
Avlastningsvagn	191	791
Tangentbord	3563	4300
Datormus	460	524
Whiteboardpennor	154	260
Hyllplan med skrivare	187	487
Beskickningsvagn (4)	460	1186
Lista för containerplacering	284	154
