Renheten av endoskopiska hylsor med krananordningar

Examensarbete/ Steriltekniker, 300 YH poäng vid YrkesAkademin AB, 2017.

Titel: Renheten av endoskopiska hylsor med krananordningar

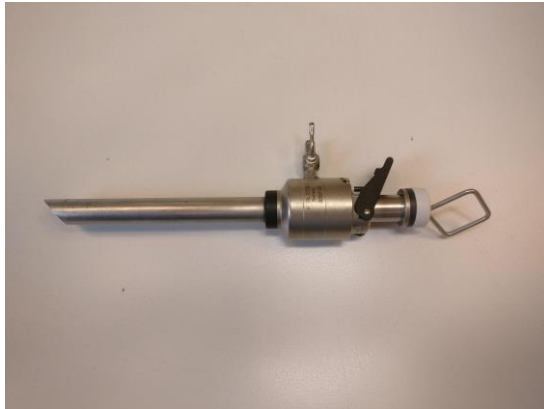
Bild 1

Endoskopisk hylsa för
magoperationer

Ett instrument som har särskilda behov är endoskopiska hylsor. Hylsorna beskrivs som ett tunt metallrör som kan variera i längd och bredd utifrån vart det ska användas. I ena änden finner man en packning. Innan man når packningen sticker det ut ett mycket mindre rör med en löstagbar kran och skruvspår. Under operationen leds gas CO₂ (koldioxid) i det lilla röret och med kranens hjälp kan man justera flödet.¹ Gasen trycks ut i hålrummet som gör det lättare att se och komma åt där man ska operera.

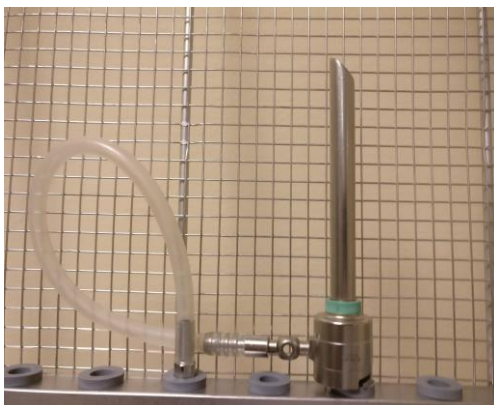
Bild 3 Hylsa med slang

Vid rengöring av dessa instrument plockas alla delar isär. Då hylsorna är rörformad måste dessa träs upp på en spolpinne och röret med kranen kopplas till en slang för genomspolning.

Undersökningen har börjat med att mäta 10 stycken hylsor med koppling och slang för genomspolning på och fortsätter med 10 stycken hylsor utan koppling och slang⁴. Där de rödmarkerade är under gränsvärdet.

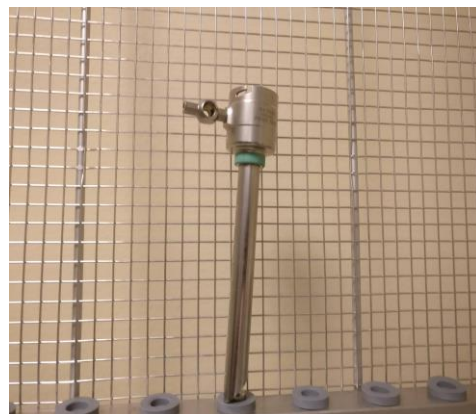
Bild 4 Hylsa utan slang
