Täckning av instrument

Sterilteknikerutbildningen 300 YH p, 2019

YrkesAkademin AB

Titel: Täckning av instrument

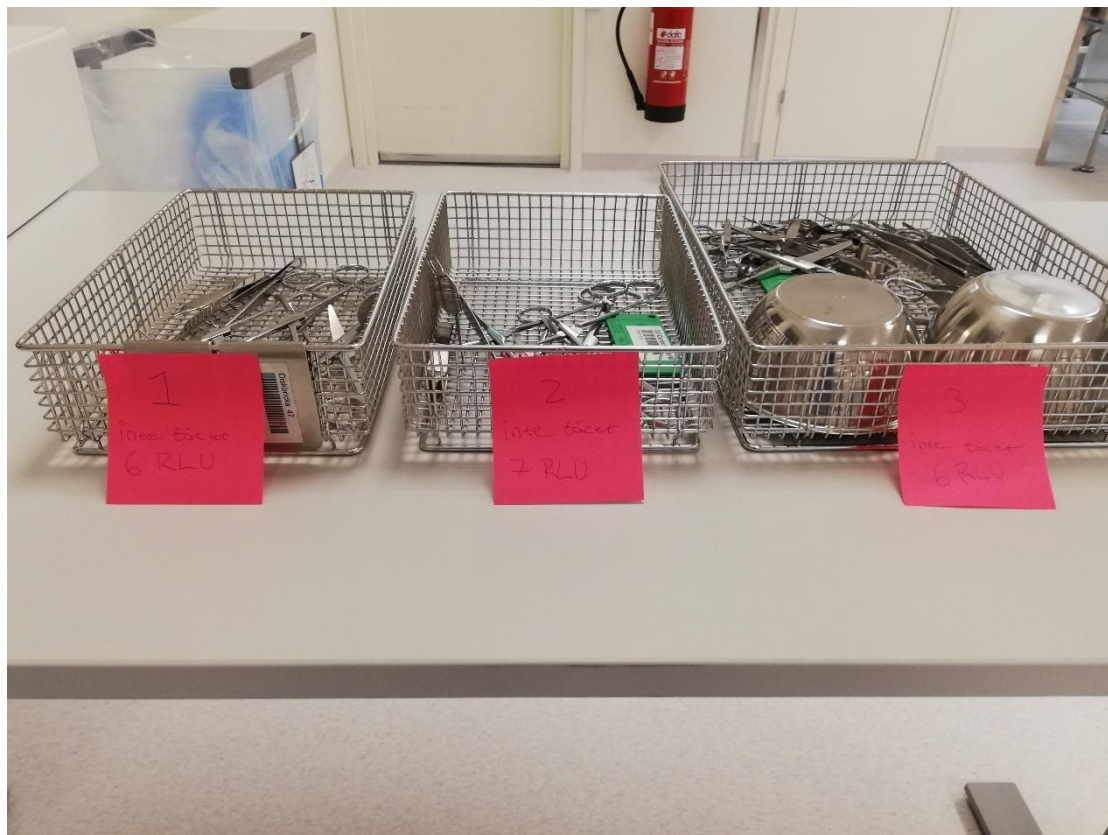
Bilaga 1:

Bild på godset testerna var utförda på.

Testerna gjordes på Sundsvalls sjukhus sterilenhet i deras packrum. Testerna utfördes med hjälp av Vingmed clean trace ATP ytor och tillhörande NG Luminometer. Testerna utfördes på sex stycken galler som använts av operation under dagen och alla hade genomgått en godkänd rengöringsprocess. Dessa galler hade olika innehåll och endast vissa av instrumenten i gallerna togs tester på. Testerna utfördes efter att dom hade genomgått en rengöringsprocess samt hanterats av en steriltekniker på enheten, för att se vad för RLU värde var innan godset stått över natten. Tre av gallerna blev sedan täckta över natten medan tre stycken inte blev täckta. Dagen efter togs nya tester på samtliga galler för att se om någon skillnad hade skett.

ATP-testet genomförs genom att svabba ett test på ytan med topsen. Topsen svabbas på instrumentets olika delar. Därefter stoppas topsen ner i hylsan där den kommer i kontakt med vätskan genom att trycka ner handtaget. Testet skakas sedan om i cirka 10 sekunder innan testet kan analyseras. Hylsan förs sedan ner i avläsarapparaten där den är inställd på "ej planerat prov" och sedan "ny test". Testet kommer sedan att analyseras och RLU resultatet kommer att visas på skärmen som sedan dokumenterades i resultatet. Svabbingen gjordes på en pincett, en sax, en peang och en nålförare som fanns i alla sex galler för undersökningen för att få ett rättvist resultat som möjligt.

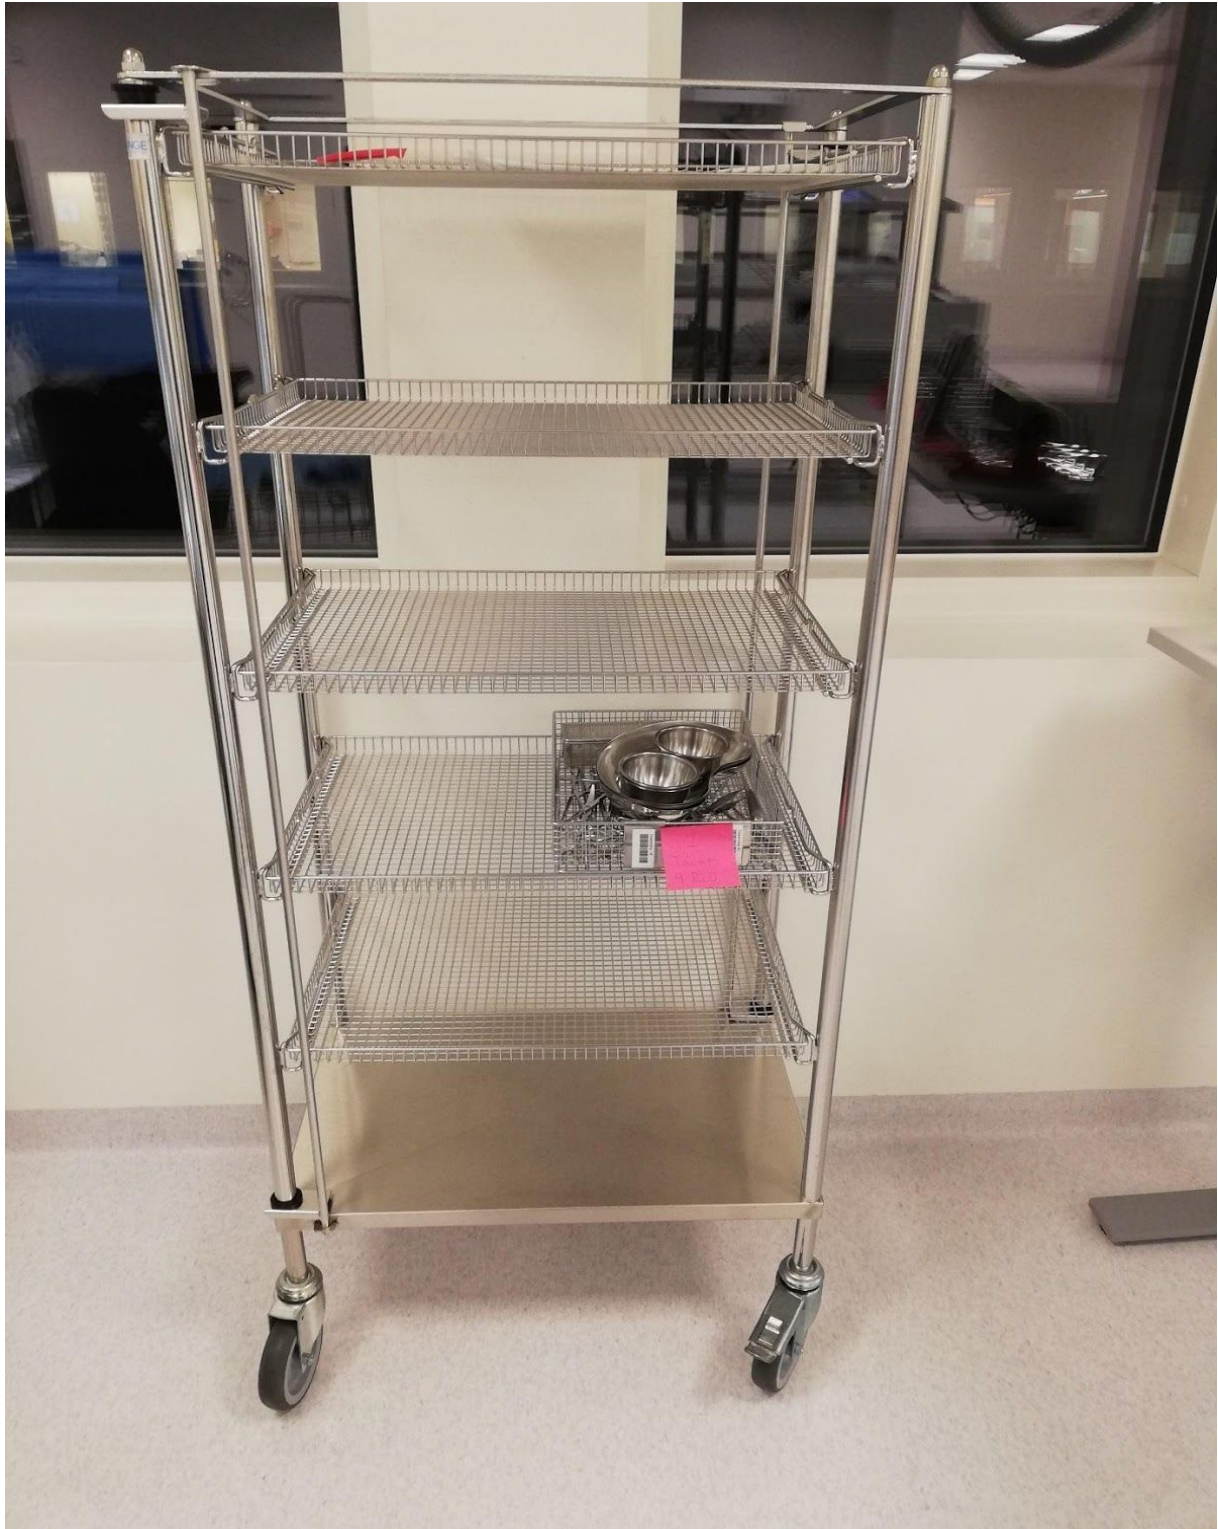
Bilaga 2:

Bild på vagnen godset ställs på över natten.

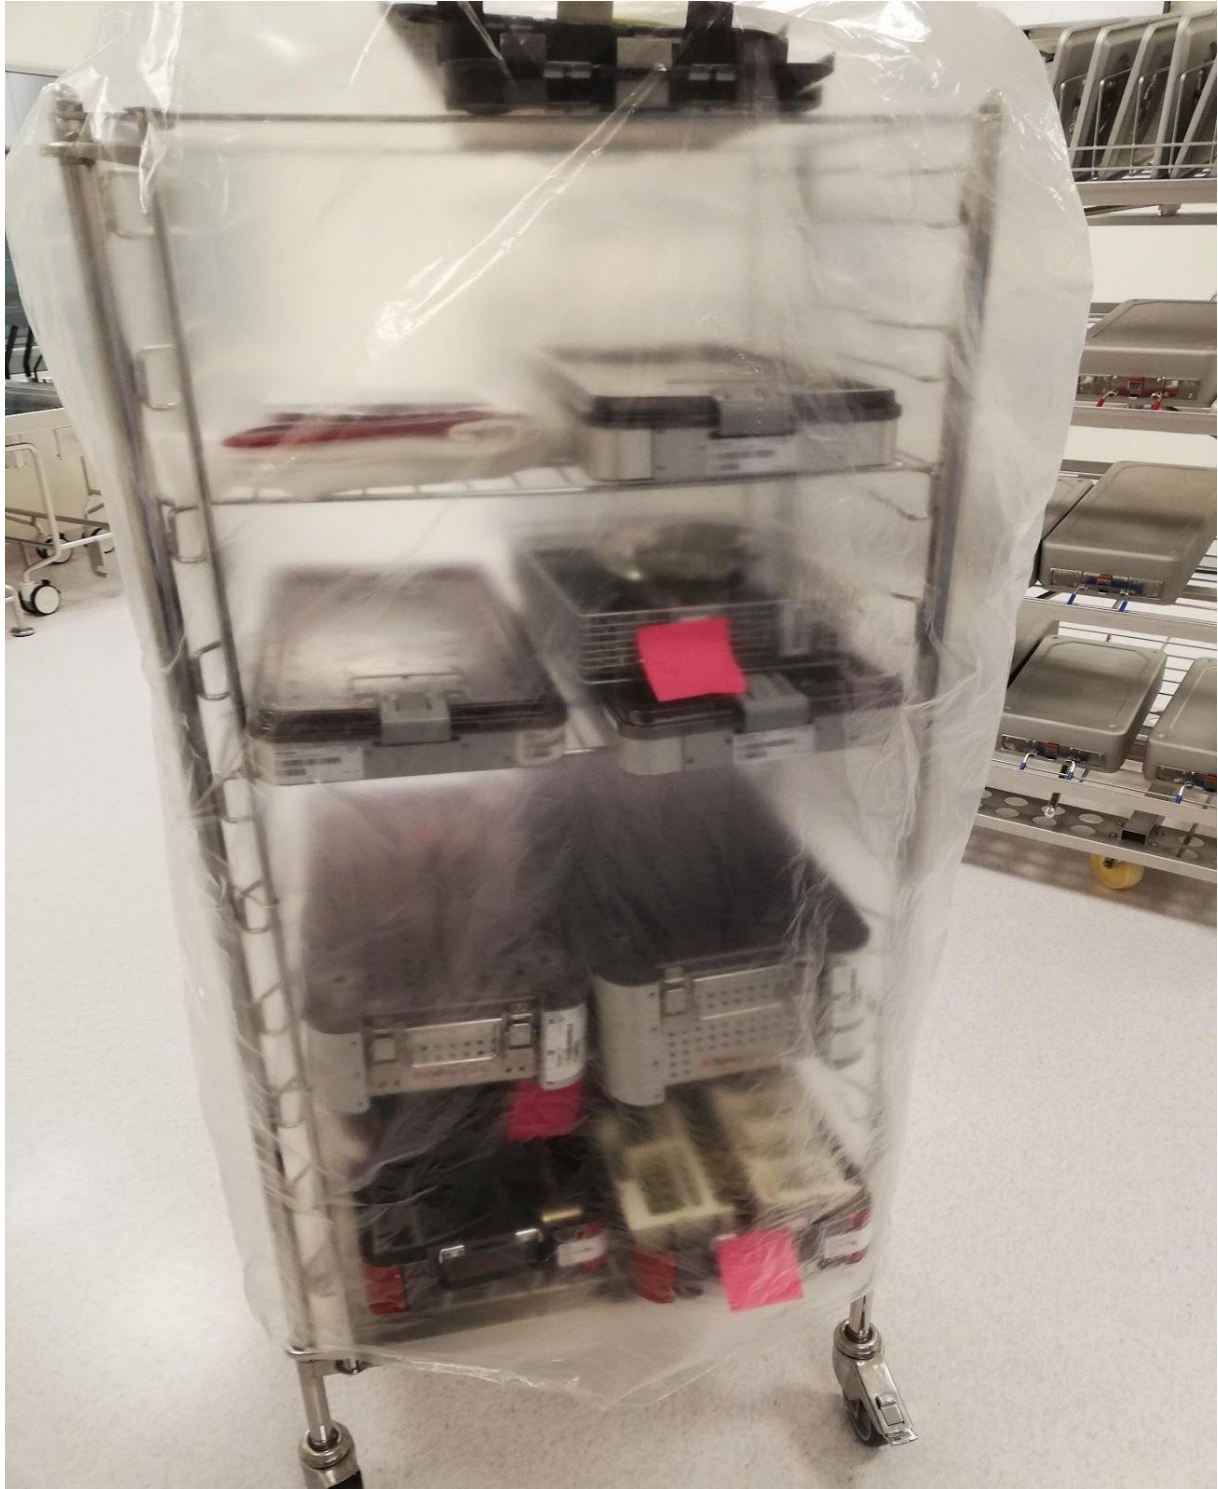
Bilaga 3:

Bild på plast kappellet som dras över vagnen för natten.

Under en dag på en sterilenhet diskas och steriliserar mängder av instrument. Personalen arbetar alltid för att sterilisera allt gods, dock händer det att gods kan bli kvarstående över natten på grund av till exempel högt flöde av gods, antal operationer på dagen, personalbemanningen, diskdesinfektorer/autoklaver som ej fungerar. Godset blir alltid diskat oavsett, det kvarstår aldrig smutsigt gods. Godset står dock aldrig längre än över natten där denna undersökning genomfördes, det vill säga från 20.00 till 07.00. Godset placeras då på en vagn som täcks över med Pacson Helmer-Nillson LDPE säck på rulle (Ett plastöverkast som täcker hela vagnen) detta för att godset inte ska bli kontaminerat.
